Dato: 04.05.18
Dokumentnr: 113336n1
Prosjekt: 111920
Utarbeidet av: Eelco van Raaij
Kontrollert av: Runar Larsen

Bø. Grivi Torg **Vurdering områdestabilitet**

Invest Telemark Vestfold AS planlegger utvikling av et nærings- og leilighetsbygg «Grivi Torg» med adresse Stasjonsvegen 33 i Bø kommune. Planområdet ligger i bakkanten av faresonen for mulig skred i kvikkleire «1894 Framstadvegen». GrunnTeknikk AS er engasjert av Invest Telemark Vestfold for å utføre grunnundersøkelser og en innledende vurdering av områdestabilitet. I foreliggende notat er vår vurderinger av områdestabilitet oppsummert.

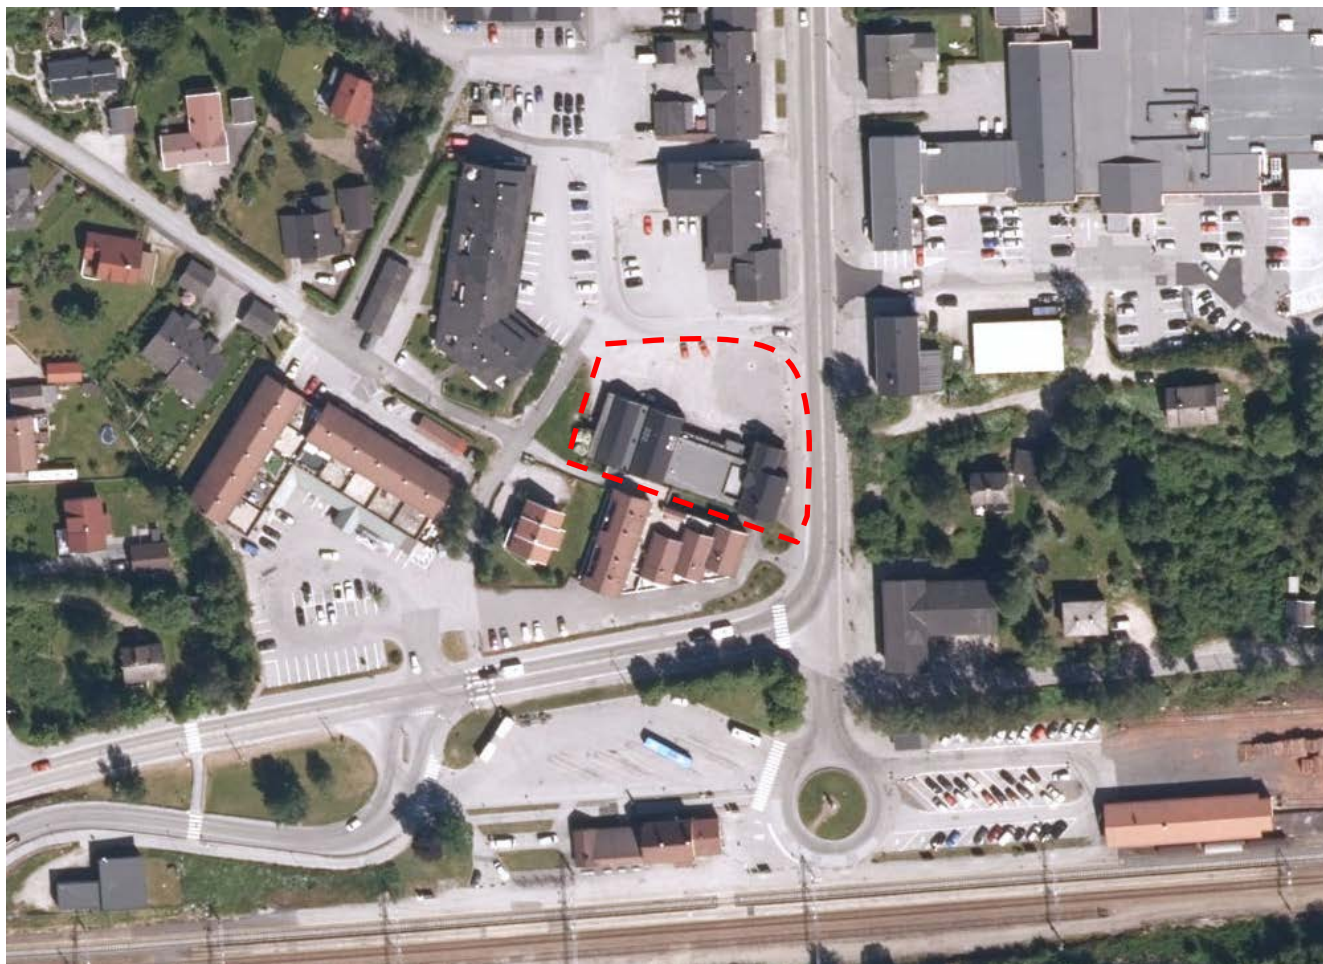
Figur 1 Ortofoto (fotodato 08.09.15) med planområdet markert (kilde www.norgebilder.no)

Invest Telemark Vestfold AS planlegger utvikling av et nærings- og leilighetsbygg «Grivi Torg» med adresse Stasjonsvegen 33, gnr./bnr. 51/34, i Bø kommune. Figur 1 viser en ortofoto av området med det aktuelle planområdet markert.
